## JN电能优化装置案例分析

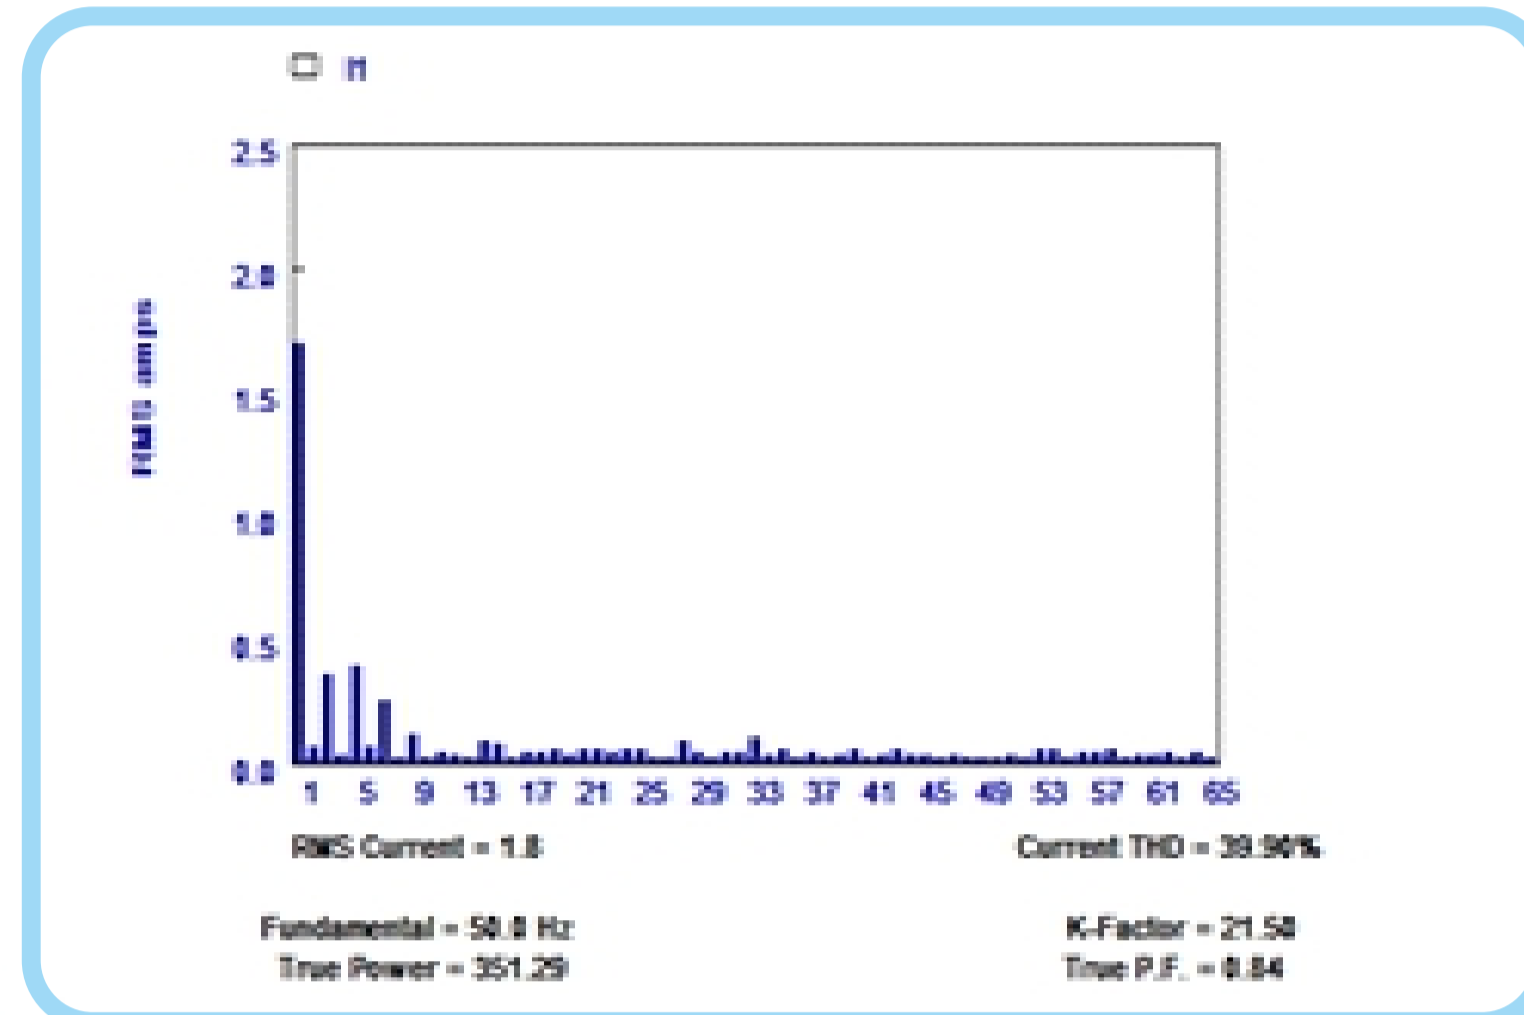
◆ 安装JN电能优化装置后

安装后：20次以后的谐波基本抑制

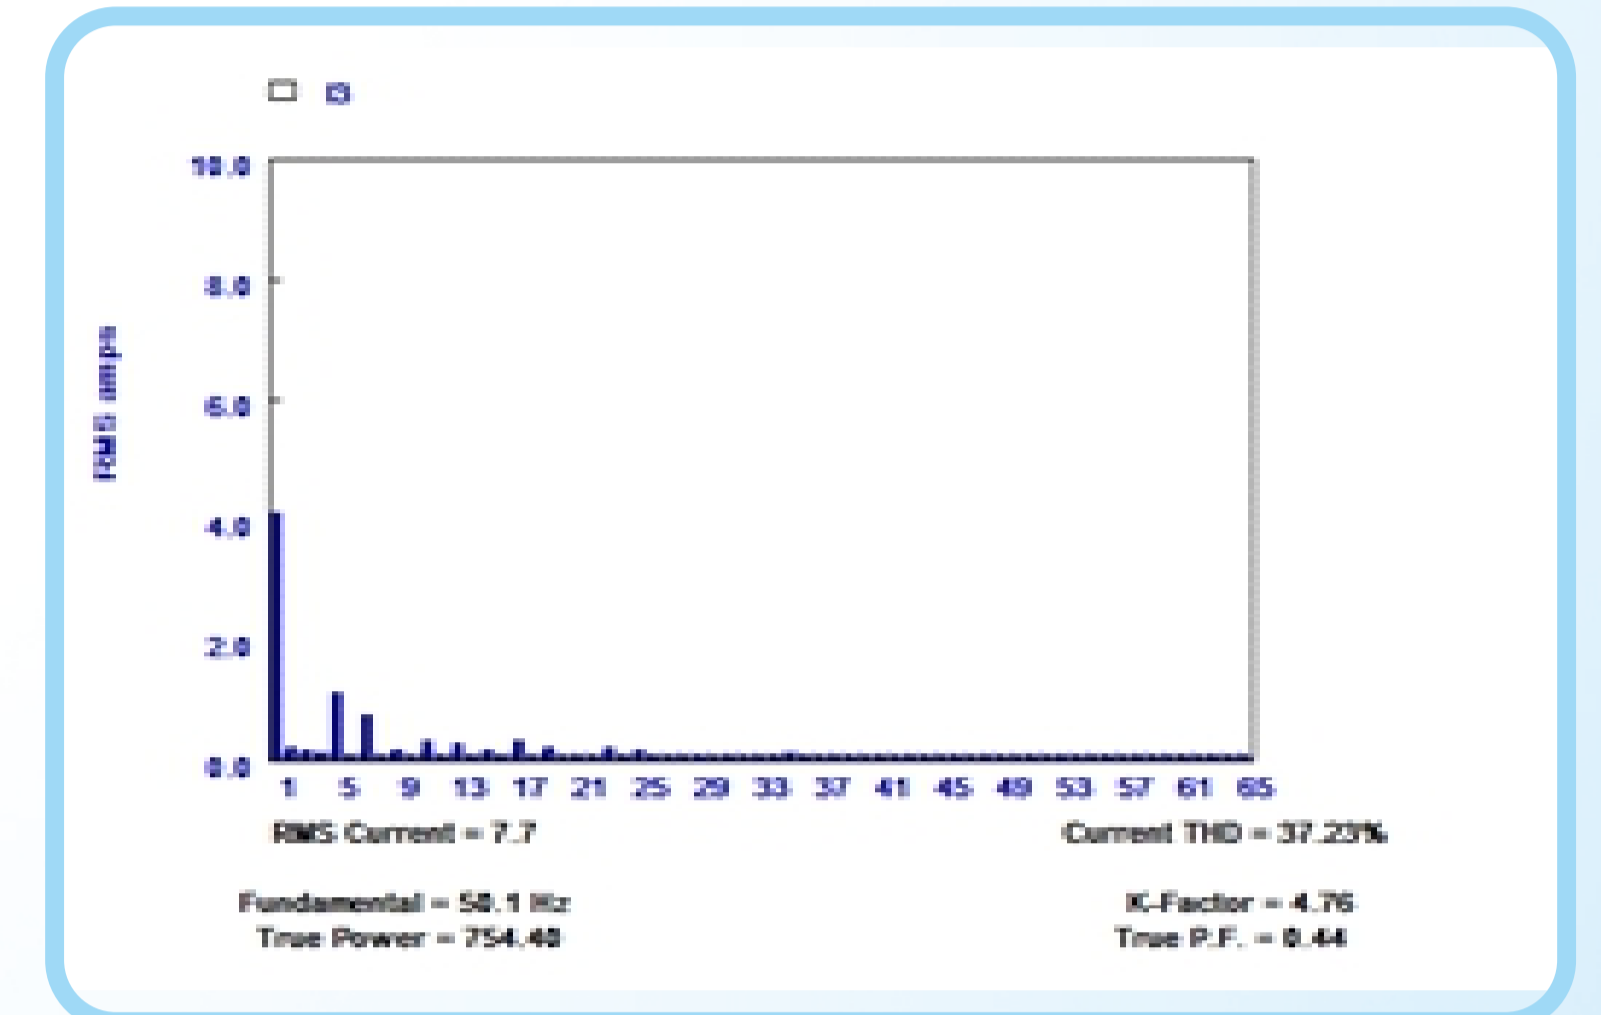
◆ 安JN电能优化装置30天后

备注：现场设备的高频头工作频率在（1KHZ~35KHZ）。

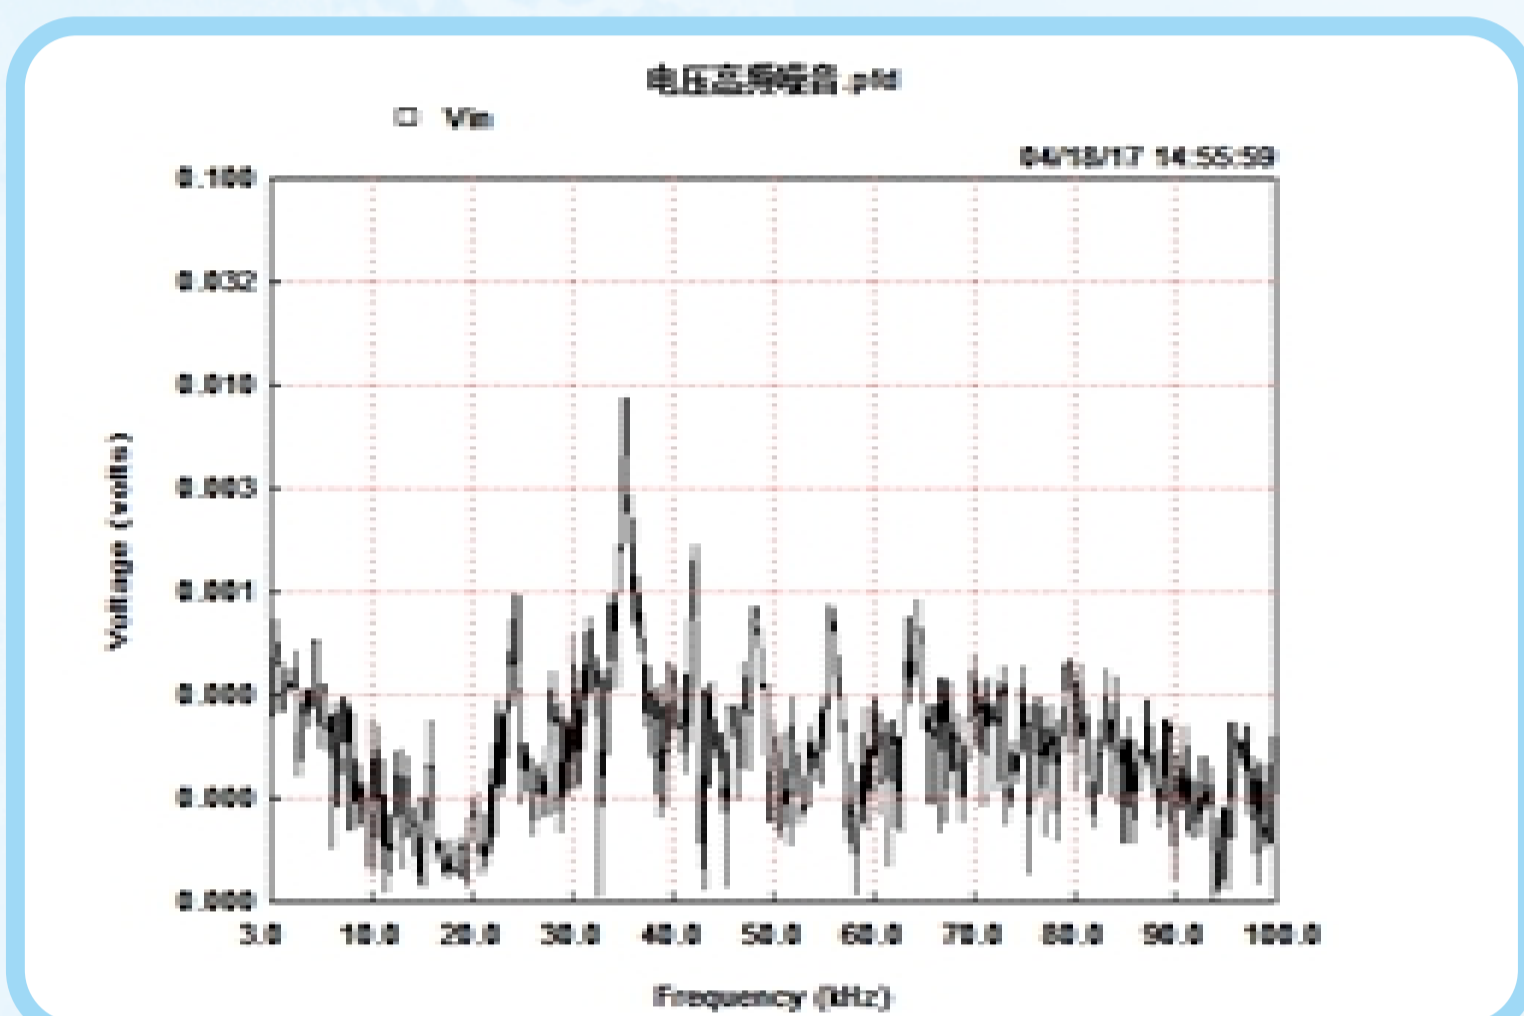
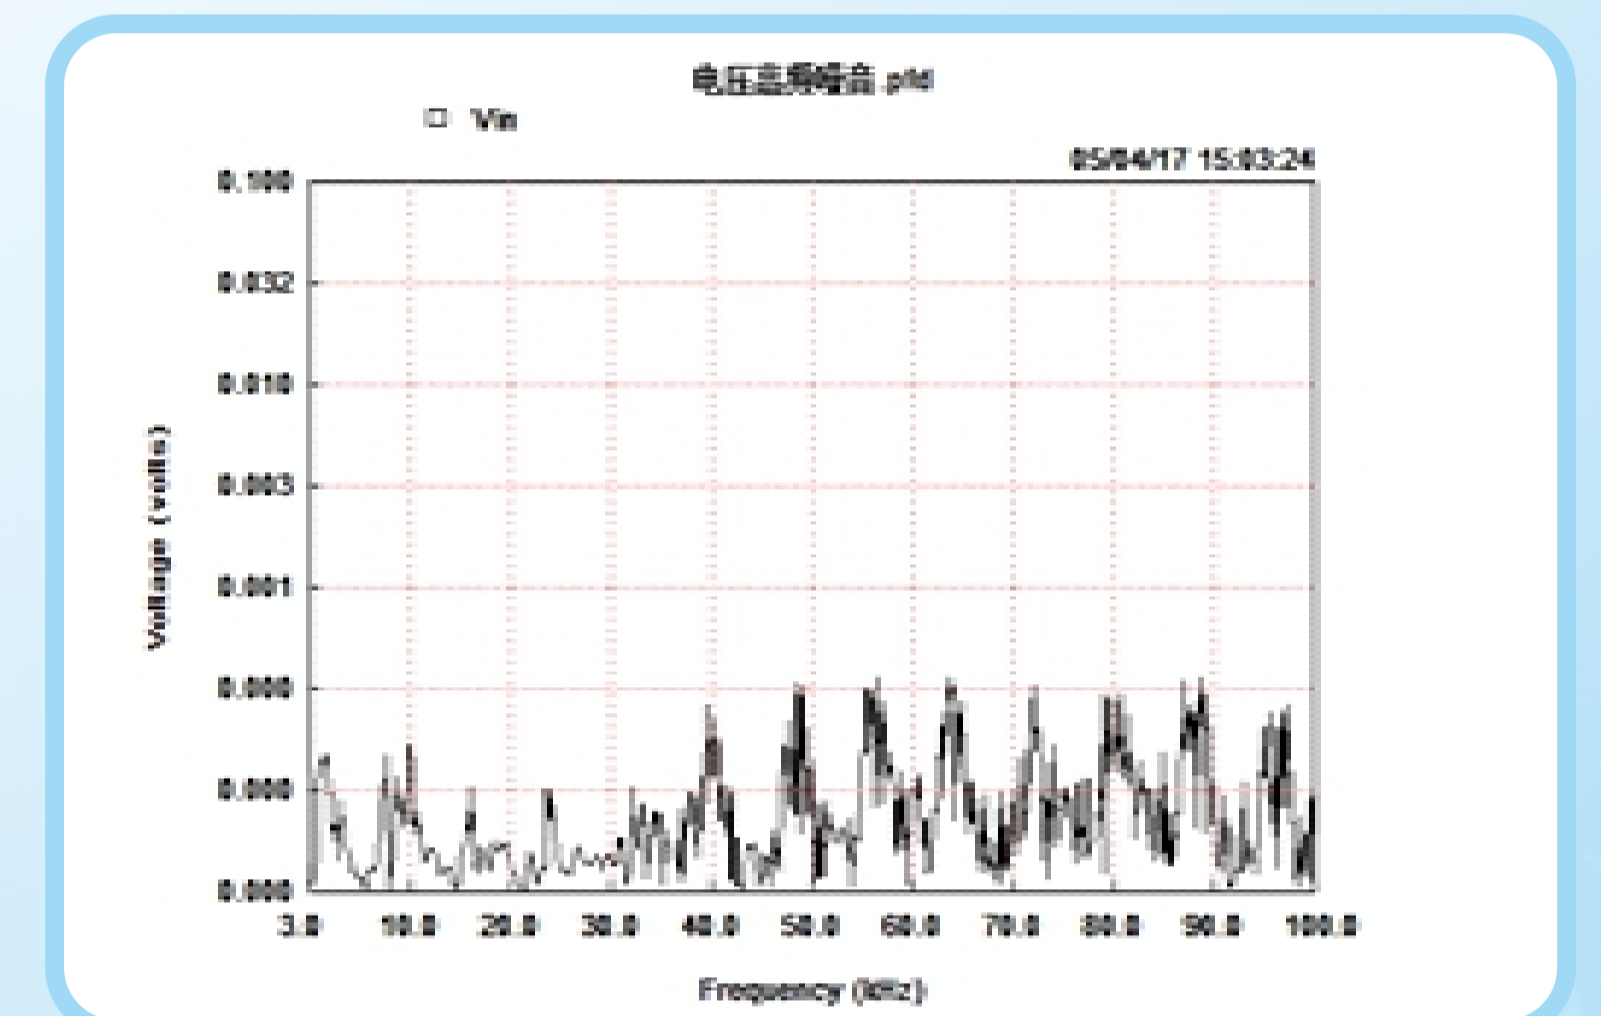
安装前：20次以后的谐波还很明显：40次2000HZ，61次3050HZ，65次3250HZ。

安装前：电源电压在35KHZ处有一个很高的高频噪音。

安装后：电源电压在35KHZ处的高频噪音已经抑制。正常的噪音：正常的电源高频噪音应该在0的位置。

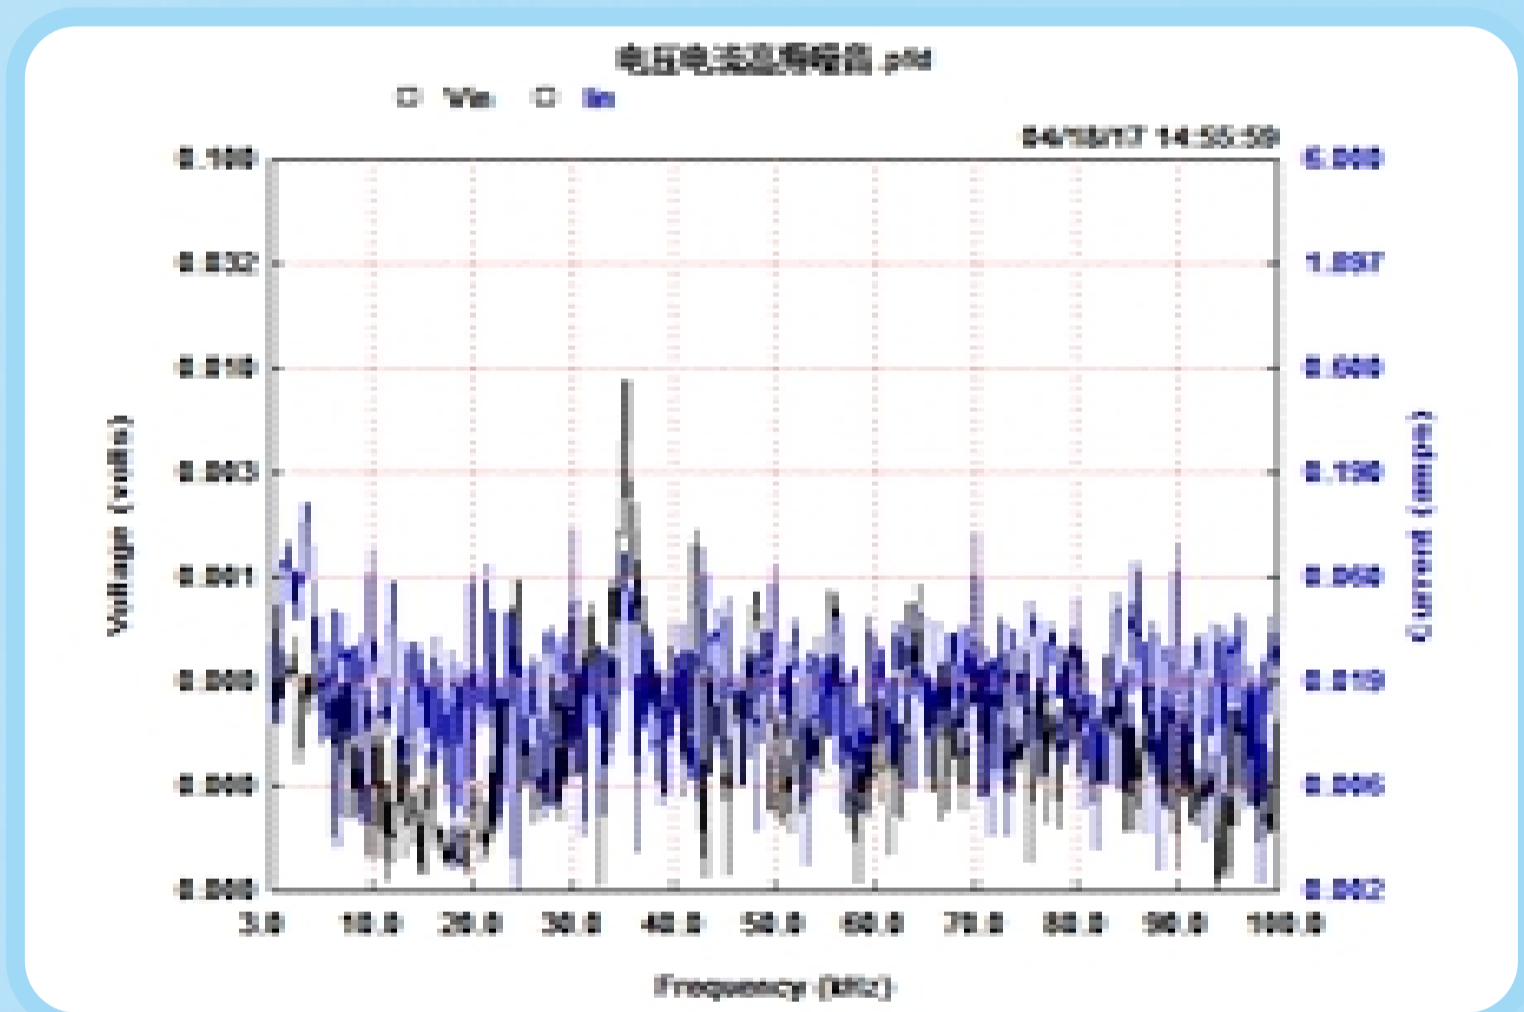
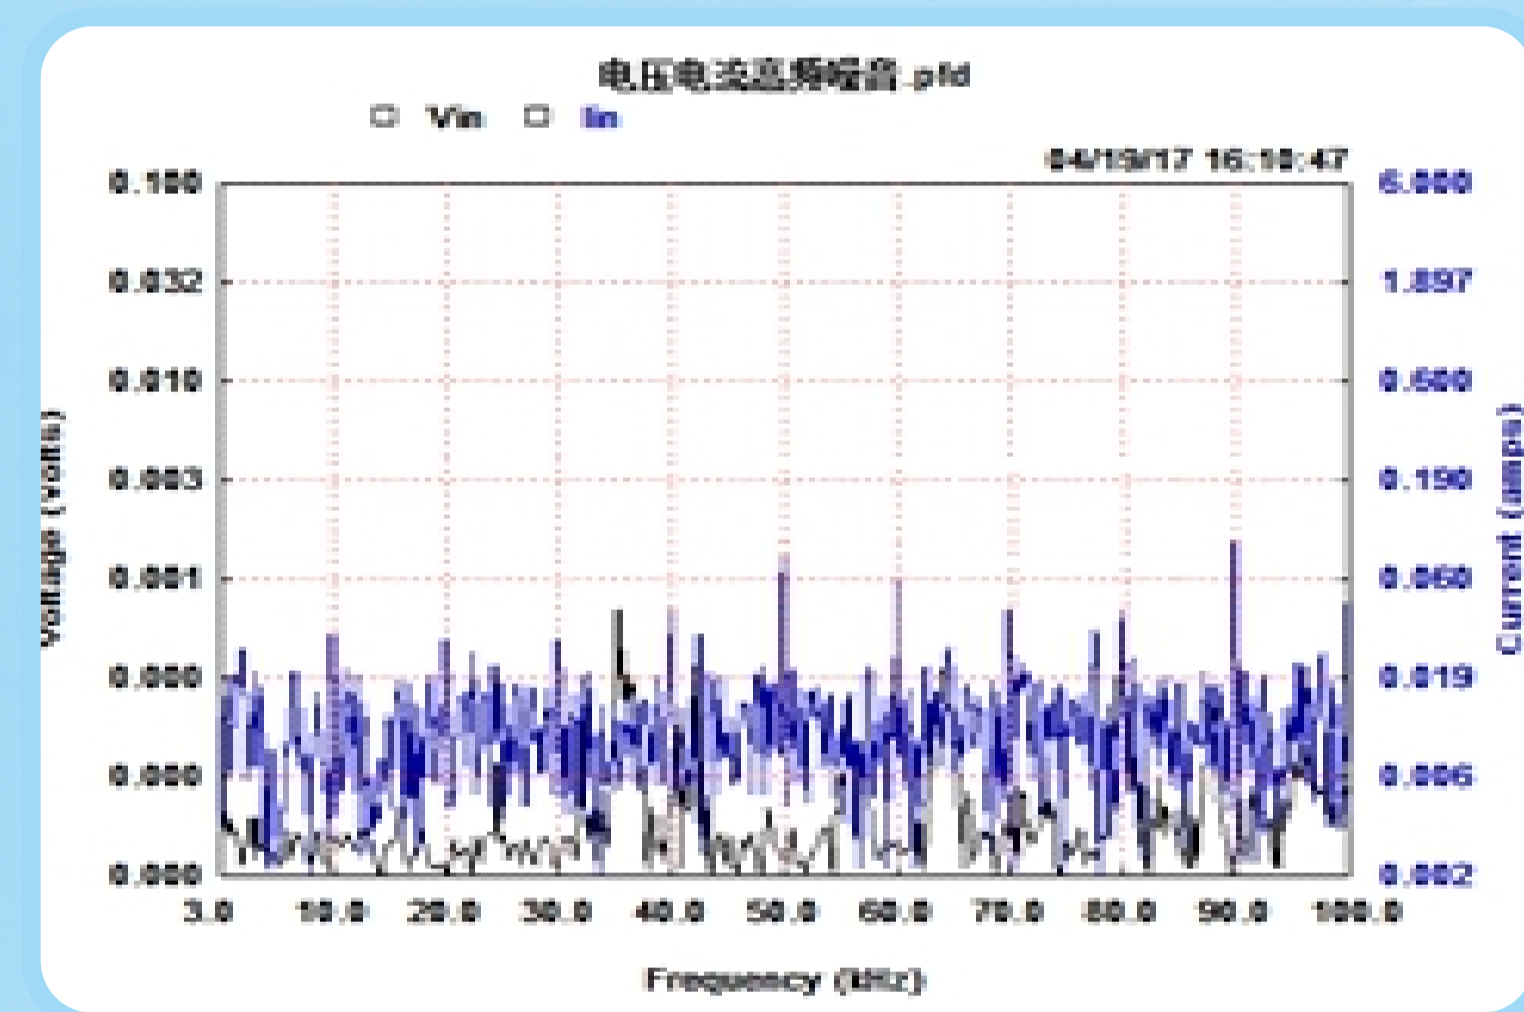
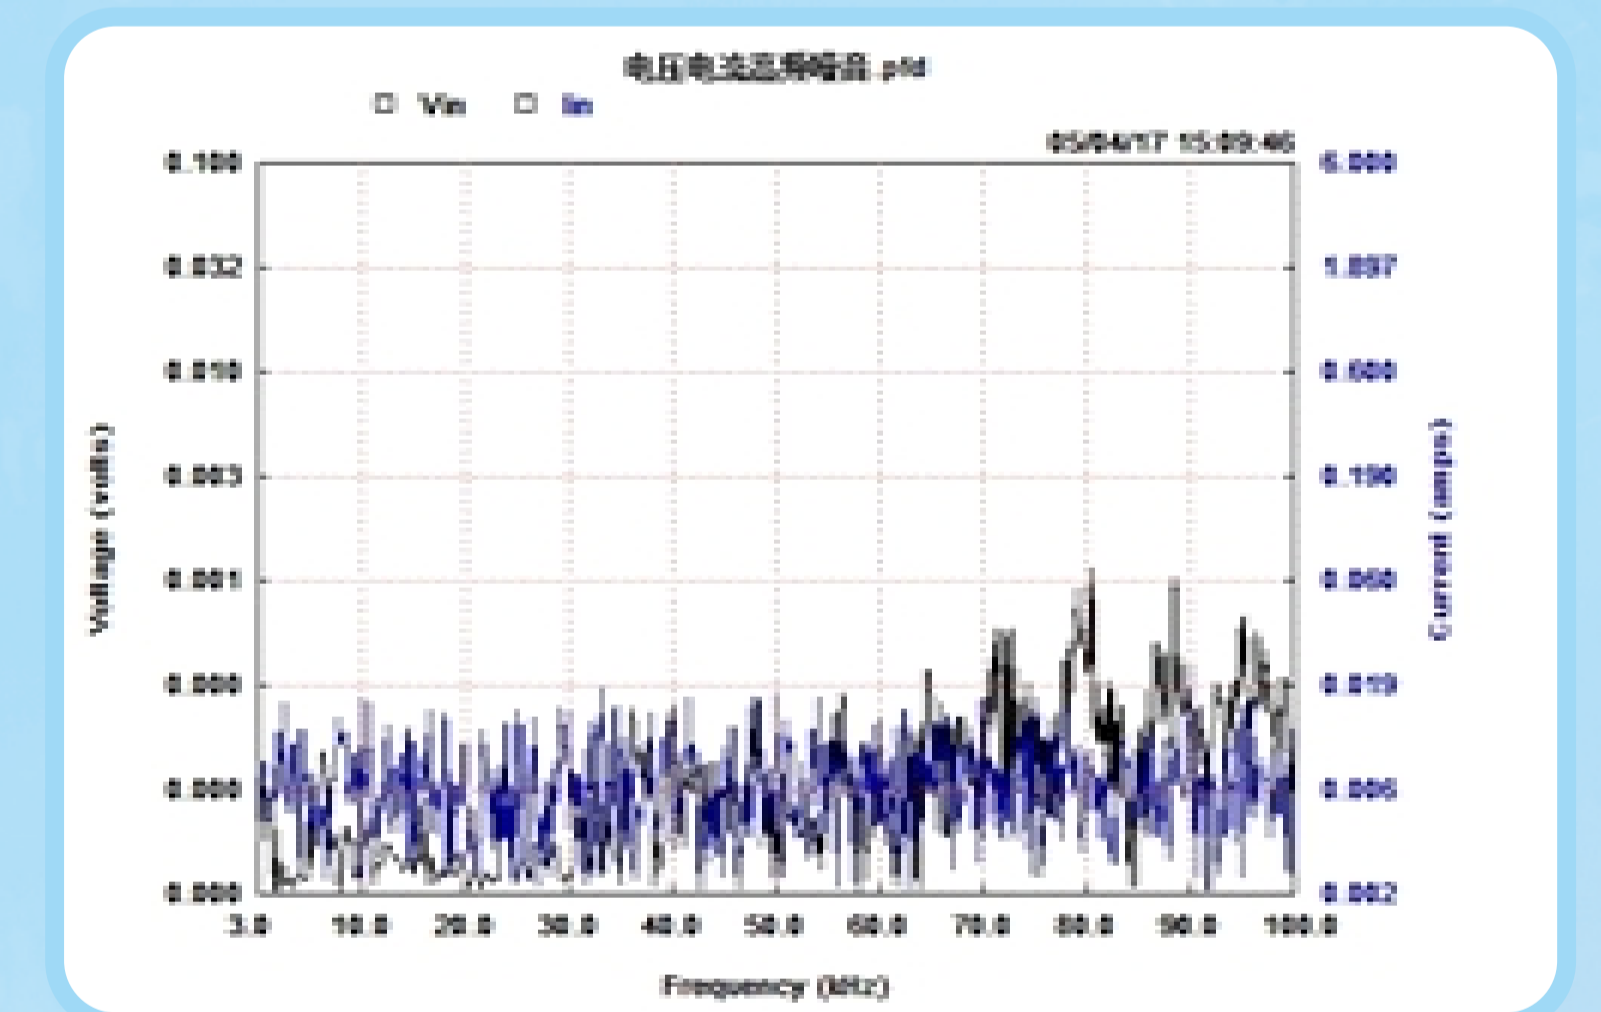
安装前：电源的电压电流高频噪音在35KHZ处有一个共同的尖峰，而这样的尖峰在长时间复杂电磁环境下，会导致集成电路板磁滞，从而导致电路板发生静电放电，导致计算机的集成算法编码错误，引起程序无故乱走，死机或者蓝屏，而检查硬件，和编程，都没有问题，设备在断电后，重新启动又恢复正常。在严重的情况下，可能会导致电路板局部击穿，引发安全事故。

安装后：电源的电压电流高频噪音基本抑制，消除了因高频噪音导致的程序错误，或者死机。

- 1、安装至今设备没在发生设备乱走，死机蓝屏等现象。
- 2、造成设备乱走和死机的高频噪音都已经降低至正常标准附近。
- 3、低次谐波畸变率又之前的68%降低至39%。
- 4、功率因素有所提高。
- 5、在三台设备节点处安装，此处高频噪音相互乱串的问题。
- 6、提高了电流整体的耐压等级，可保证380V线路中遭6000V高压脉冲入侵，后端设备正常运行。
- 7、高频电压和电流的重合共振已经消除，电压电流高的脉冲尖峰共振是造成电脑，服务器等电子类设备，产生静电放电，线路电磁干扰，程序错误，死机等重要原因，安装JN-100后尖峰得到有效抑制，有效的减少了线路的电磁干扰，提高设备的和程序的稳定性安全性，可将设备每年（10~15）次的故障率降低至（1~2）次。
